## ACCIDENTE EN GASOLINERA DE CARTAGENA

*La deflagración ha producido cuatro heridos graves por quemaduras, dos de ellos en estado muy grave, durante la realización de tareas de mantenimiento en zona clasificada (espacio confinado)*

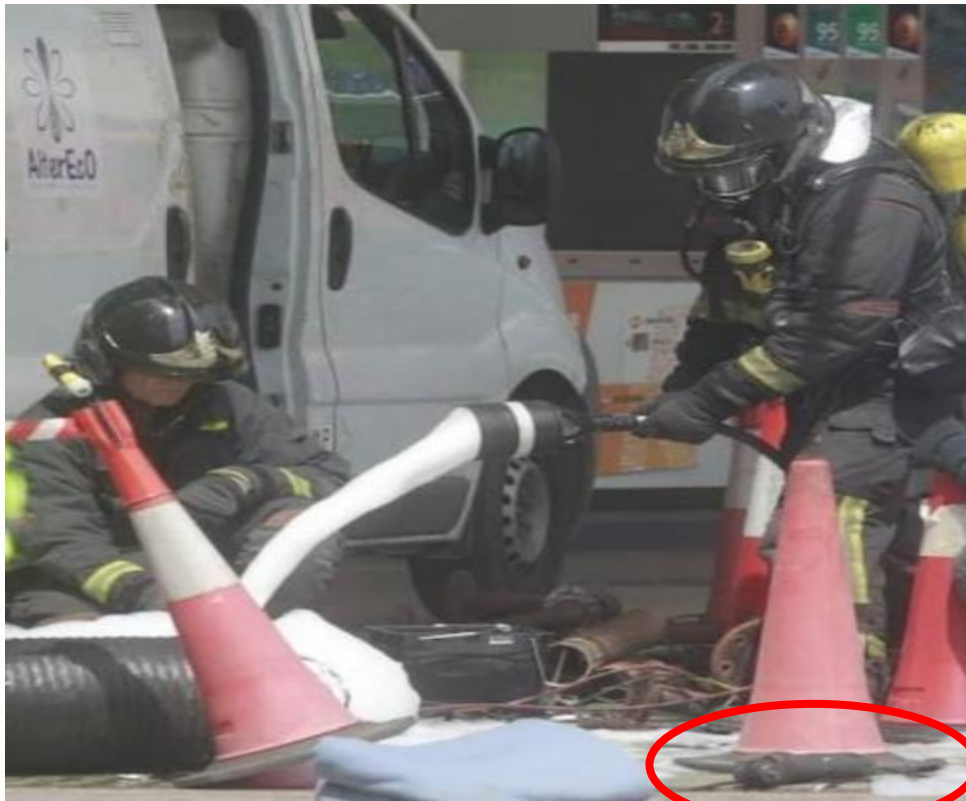
Posible utilización de herramienta de corte (radial) en zona clasificada con alta probabilidad de acumulación de vapores de combustible en forma continua.

Herramienta eléctrica de corte (radial)

- Antes de comenzar los trabajos, completar el permiso de trabajo junto con el encargado de la estación y evaluar los riesgos de los trabajos y las medidas preventivas a adoptar.
- Obligatoria la presencia de dos trabajadores, uno de ellos designado como Recurso Preventivo.
- Utilización de trípode con arne de rescate, mascarilla y gafas de seguridad.
- Antes de comenzar los trabajos se debe ventilar la arqueta durante 25 minutos (mínimo) y durante toda la intervención.
- Medición del nivel de atmosfera explosiva antes de comenzar los trabajos y durante toda la intervención.
- No utilizar herramientas de corte que produzcan chispas o focos de ignición (trabajos en caliente)
- Detener inmediatamente los trabajos ante alarma de explosímetro o descarga de producto.
